# **ESTUDIO Y ANÁLISIS DE LA SUBSIDENCIA DEL TERRENO EN LA CUENCA DEL ALTO GUADALENTÍN. INVESTIGACIONES PREVIAS, EVOLUCIÓN, CAUSAS Y CONSECUENCIAS**

Máster Universitario en Ingeniería de los  
Materiales, del Agua y del Terreno

## **Trabajo Fin de Máster**

**Septiembre de 2015**

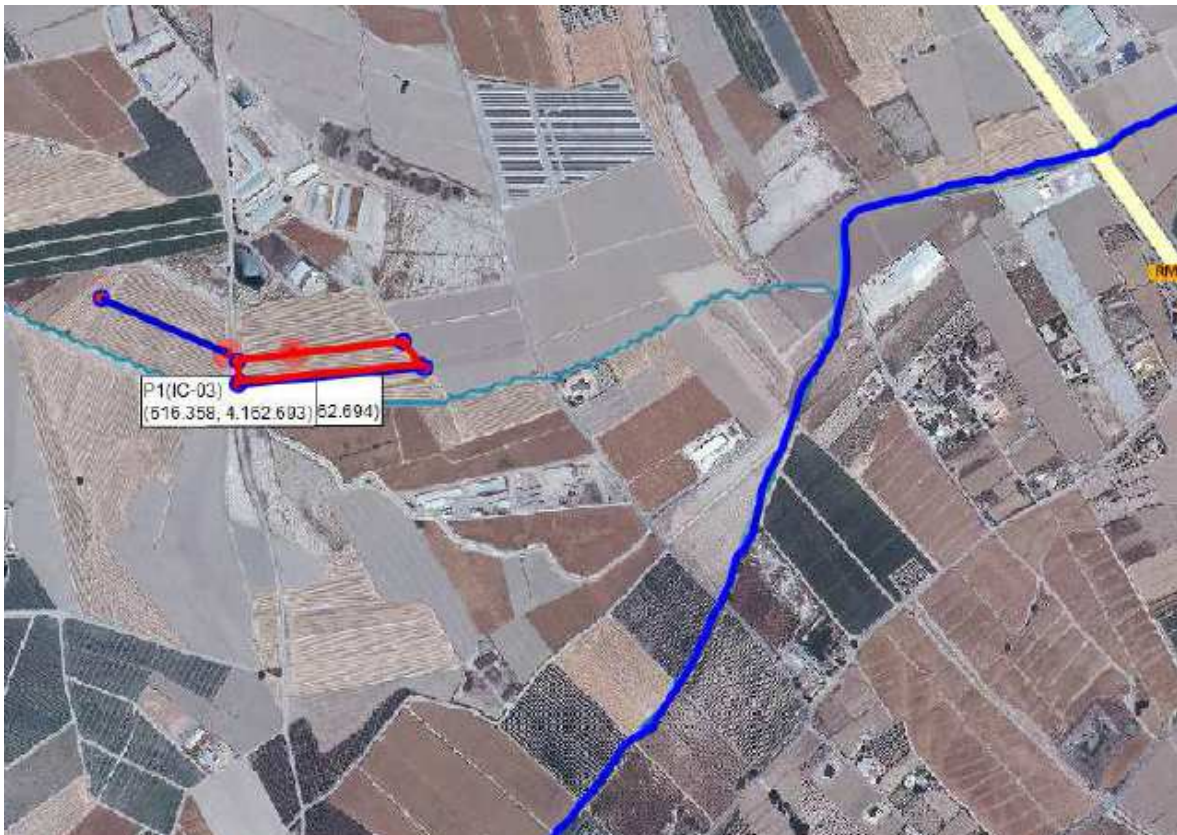
En la Figura 5.4.5 observamos una imagen de la que se ha identificado como incidencia **IT-02**, que al igual que la anterior, se trata de una inversión en la pendiente natural del terreno, sólo que en esta ocasión se encuentra en la pedanía de Campillo (ver datos básicos en la Figura 5.4.6 y resumen en FICHA Nº 21 del ANEXO). Esta incidencia está localizada junto a la incidencia **IC-03**.

Figura 5.4.8: Posición relativa de parcela y canal de incidencia IT-02, respecto a IC-03 (izquierda) y Rambla Biznaga (derecha de la imagen, en azul). Adaptada de SITMURCIA.

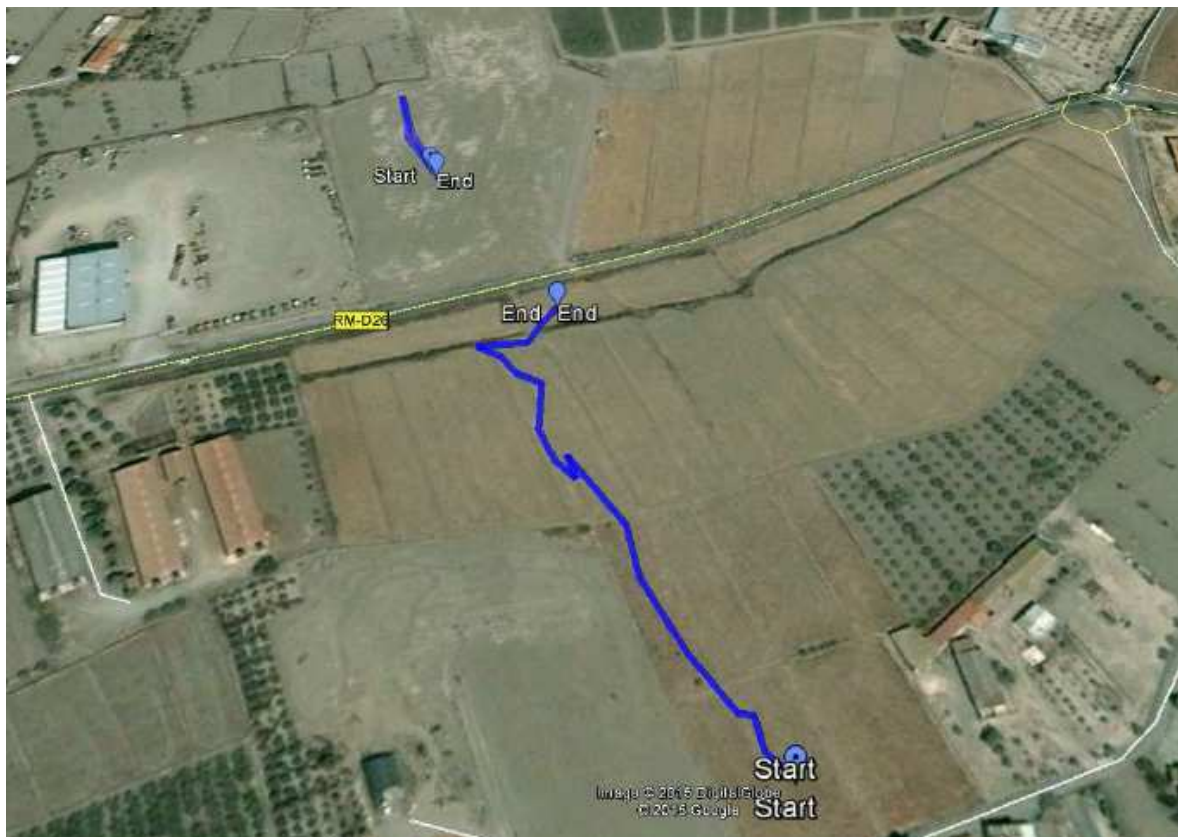
En la figura Figura 5.4.11 se puede apreciar una vista de la grieta más de cerca y en la Figura 5.4.12 una representación de la traza de la grieta georreferenciada en Google Earth.

Figura 5.4.12: Trazo de la grieta de El Esparragal representada en Google Earth. Fuente: Google Earth.

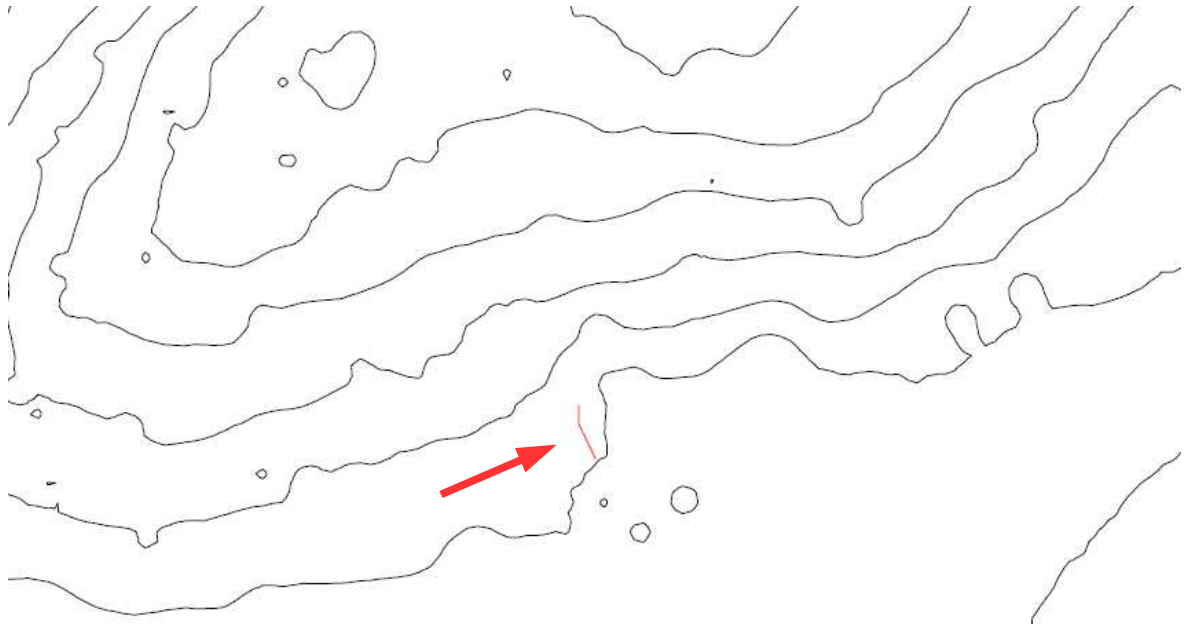
Figura 5.4.13: Posición relativa de la grieta de El Esparragal (IT-03) respecto al mapa de isolíneas de subsidencia

En la Figura 5.4.13 se puede ver la traza de la grieta en relación a las isolíneas de subsidencia, y en la Figura 5.4.16 la localización de la misma respecto a las isolíneas y el resto de incidencias del terreno. Por una parte nos encontramos que la traza es perpendicular al conjunto principal de isolíneas, pero por otra parte observamos que es sensiblemente paralela a las isolíneas de borde de cuenca, que indican los valores de subsidencia más bajos, lo que unido al hecho de encontrarse en el límite de cuenca y en zona de distorsiones altas, contribuye a la idea de considerar que la grieta es consecuencia de la subsidencia que se está produciendo en el valle, de forma similar a lo que ocurre en lugares como Arizona, ya que las características son muy similares en profundidad, ancho y morfología a la documentadas allí, aunque sería necesario un estudio más exhaustivo, quizá en una línea de investigación futura, para poder descartar otras hipótesis y dar una confirmación definitiva.

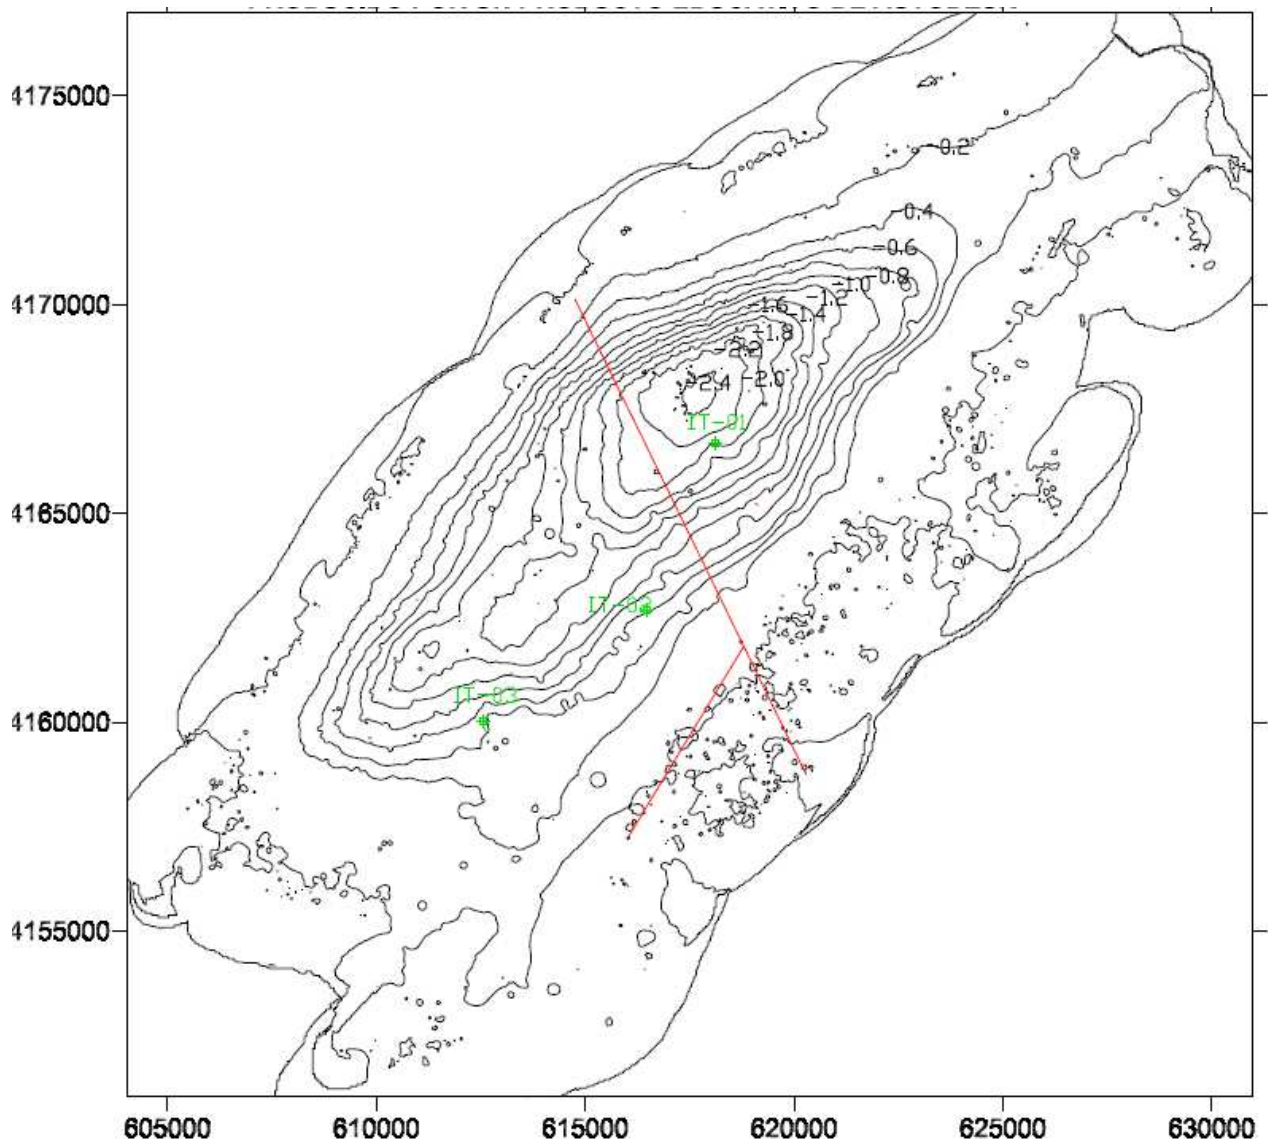
Figura 5.4.16: Localización de las incidencias en terreno, de IT-01 a IT-03, en la cartografía de isolíneas de subsidencia, con indicación de los valores medios de hundimiento en el periodo 1992-2012. En rojo y como referencia los tramos rectos de la RM-621 (Lorca-Águilas) y cruce con la RM-620 (hacia Pulpí).

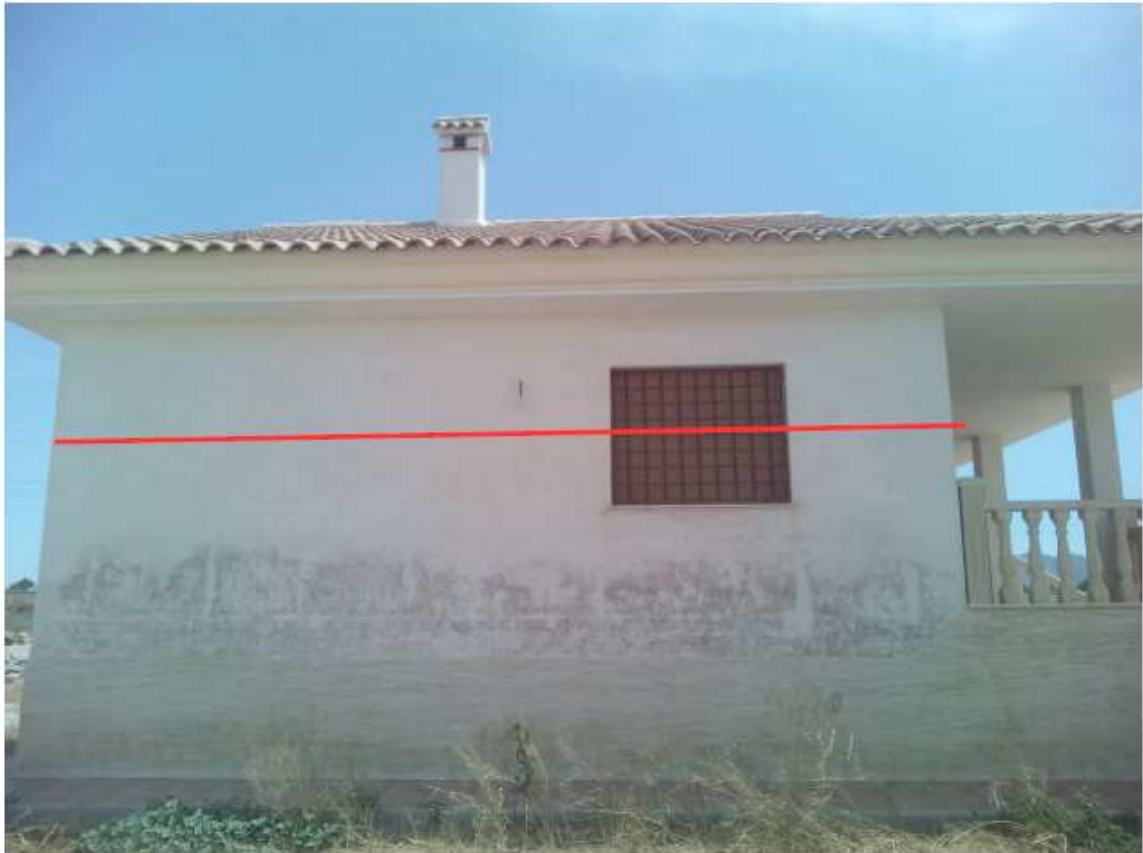
Figura 5.5.2: Vivienda en Campillo afectada por la inundación del 28 de septiembre de 2012, que constituye la incidencia ZI-01. La línea roja indica el nivel máximo alcanzado por las aguas, más abajo se observan los restos de sedimentos que marcan el nivel durante el tiempo de encharcamiento.

El agua alcanzó una altura inicial de más de 3 m (marcada en rojo en la Figura 5.5.2). La marca inferior, en la que aún se aprecian los sedimentos adheridos a la fachada, se debe a que el agua estuvo estancada durante varias semanas, algo que también pudo estar influenciado por la barrera artificial que supone la Autovía Lorca-Águilas, hasta que fue drenada de forma artificial.

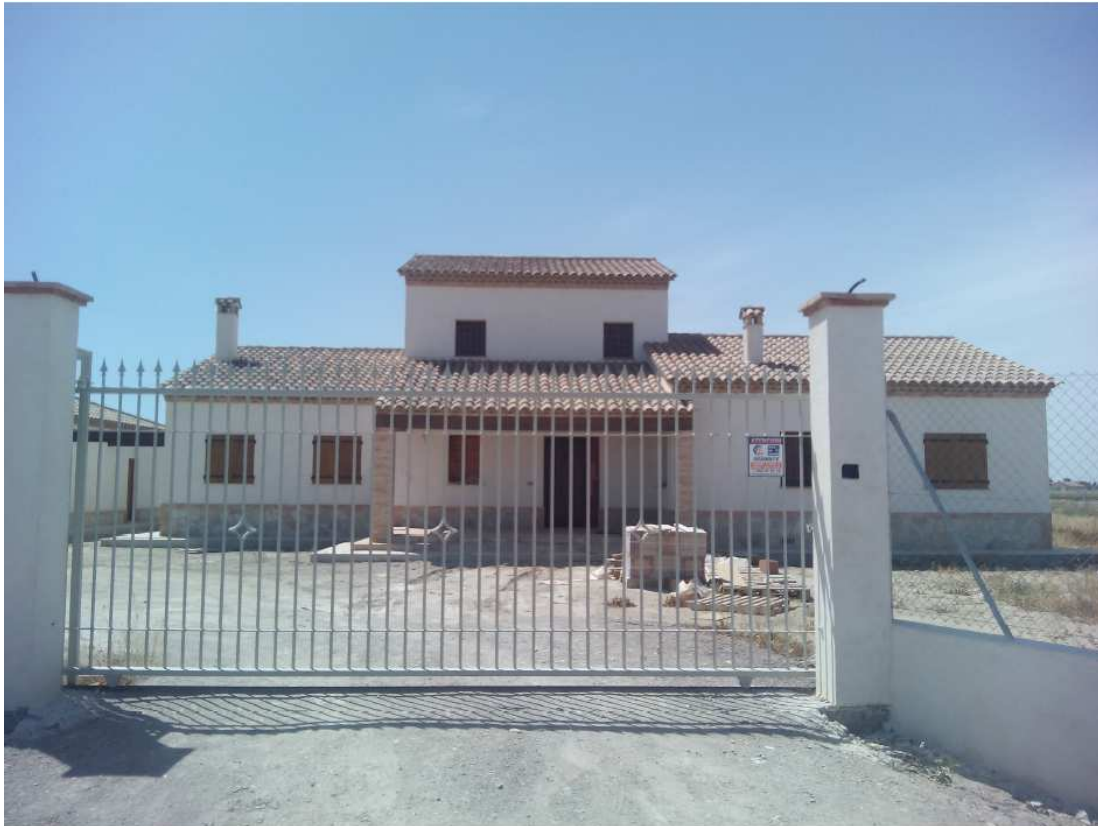
Como se puede observar en la fotografía (Figura 5.5.4) también se trata de una vivienda de nueva construcción, al igual que la anterior, lo que indica que en su momento no se tuvieron en cuenta los efectos de la subsidencia, cuando se concedieron las licencias de construcción de dichas viviendas.

Figura 5.5.4: ZI-02. Vivienda de nueva construcción en Campillo afectada por la inundación del 28 de septiembre de 2012.

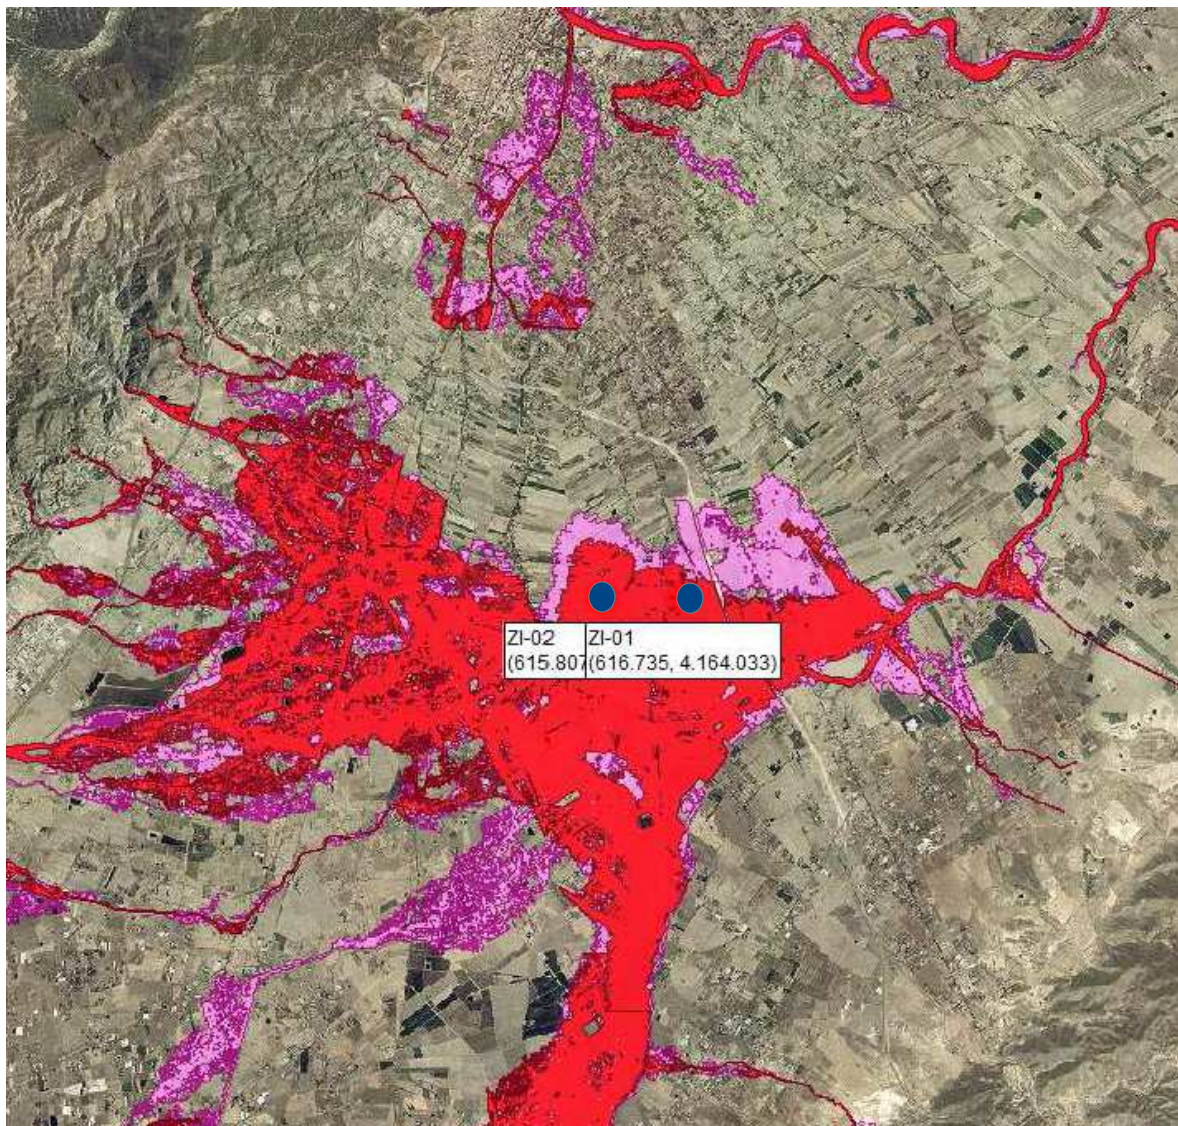
La vivienda localizada en las coordenadas indicadas en la ficha de datos básicos (Figura 5.5.1) se encuentra dentro del área denominada como zona inundable de origen fluvial de muy de alta probabilidad ( $T=10$  años) en la Figura 5.5.5.

Figura 5.5.5: Localización de viviendas en Campillo, ZI-01 y ZI-02 sobre cartografía de riesgo de inundabilidad. En rojo las de muy alto riesgo (T=10 años) y en magenta las de alto riesgo (T=50 años). La Rambla Biznaga es el cauce que se observa en la parte central a la derecha y el Río Guadalentín en la parte superior. Adaptada de cartografía SITMURCIA

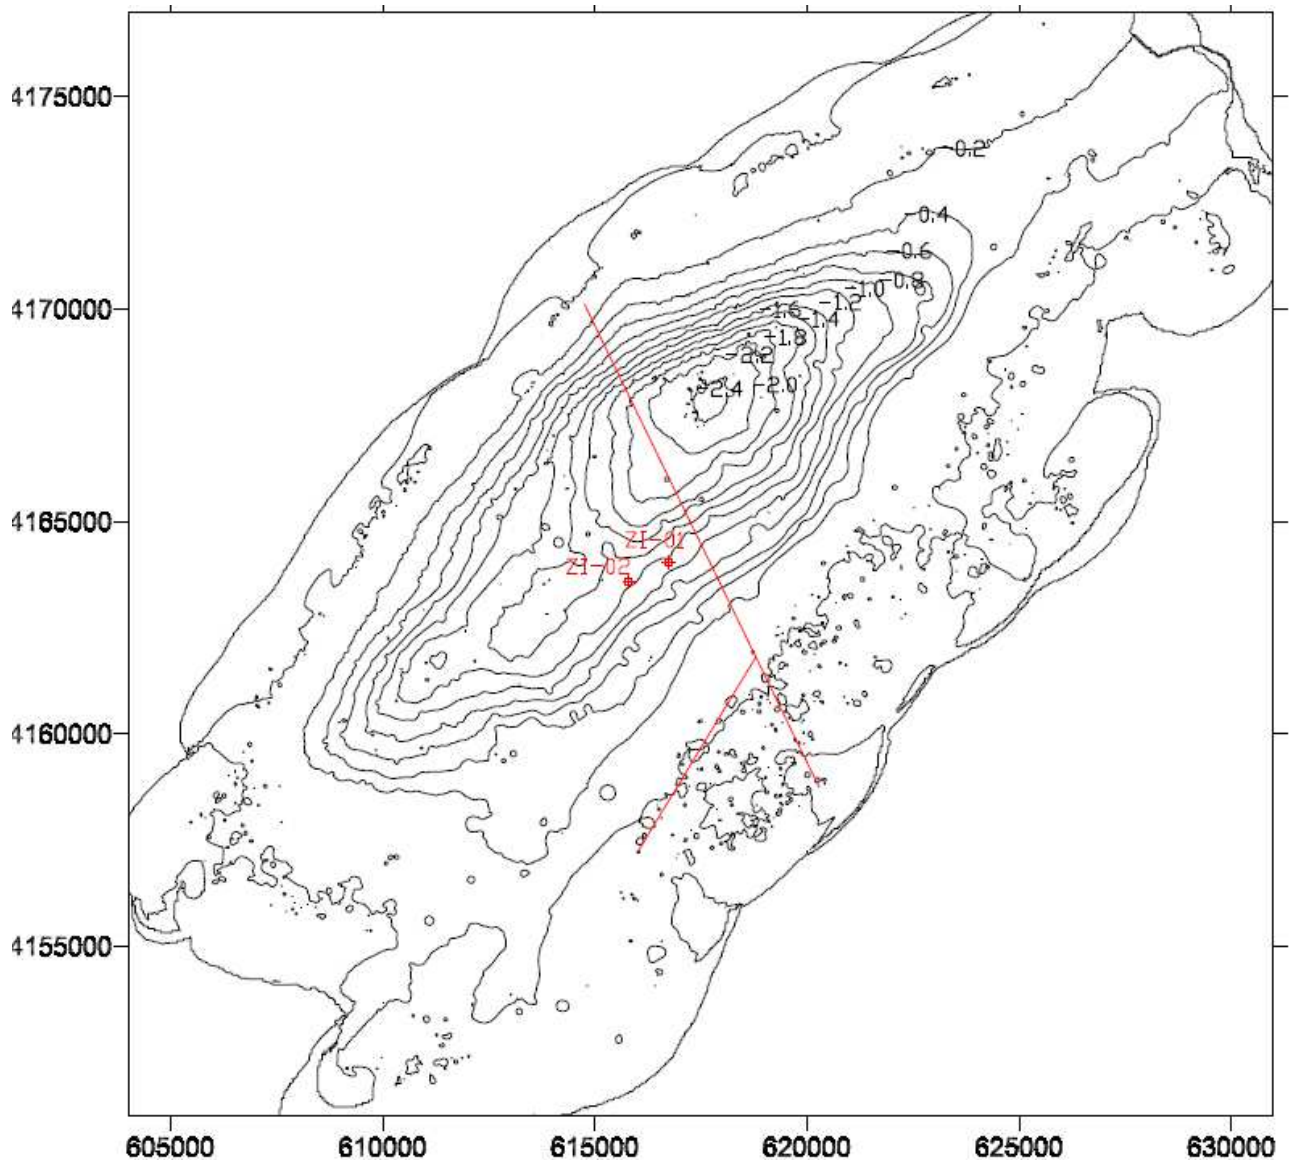
En la Figura 5.5.6 observamos la localización relativa de ambas incidencias en la cartografía de isolíneas de subsidencia en una zona de subsidencia importante, y distorsión alta, que ha hecho que las áreas de inundabilidad se desplacen hacia el NO.

Figura 5.5.6: Localización de las incidencias en zonas de inundación, ZI-01 y ZI-02, en la cartografía de isolíneas de subsidencia, con indicación de los valores medios de hundimiento en el periodo 1992-2012. En rojo y como referencia los tramos rectos de la RM-621 (Lorca-Águilas) y cruce con la RM-620 (hacia Pulpí).

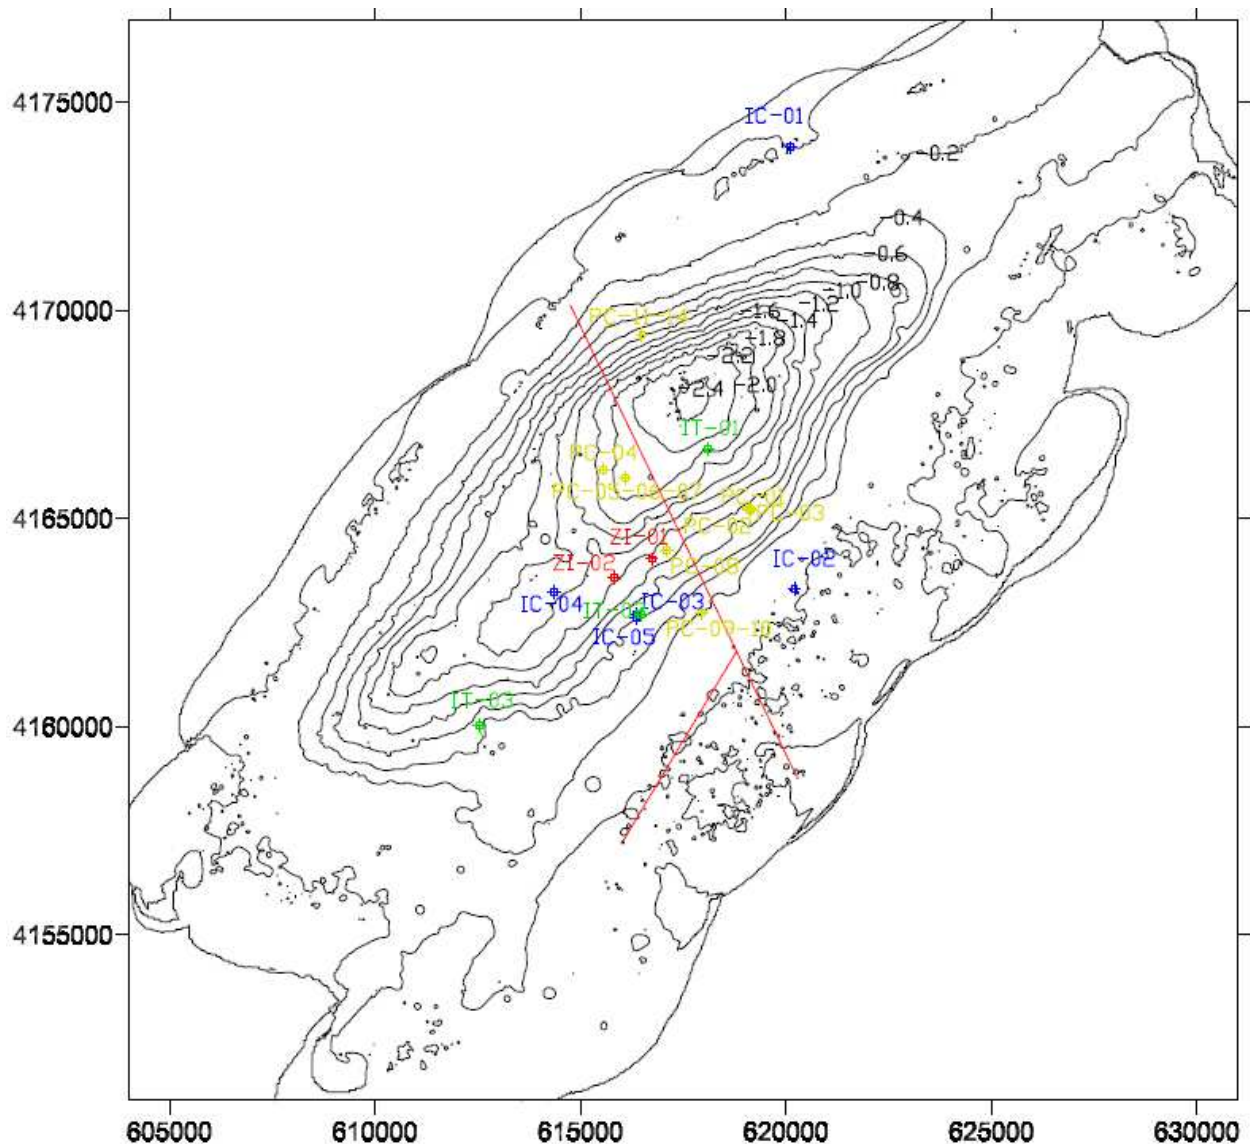
estudiadas en este trabajo, localizadas en la cartografía de subsidencia, y podemos observar que exceptuando las incidencias en canales IC-01 y IC-02, que como ya se ha comentado la primera no está relacionada con la subsidencia, y la segunda podría estarlo pero los resultados no son concluyentes, y la incidencia en terreno IT-03, que por definición está justificado que se presente en los límites de la cuenca, el resto se localizan en zonas con una tasa de subsidencia alta o media y, sobre todo, con una distorsión alta o media, igualmente, como lo demuestra la proximidad de la isolíneas de subsidencia.

Figura 5.6.1: Localización de la totalidad de las incidencias y patologías estudiadas en la cartografía de isolíneas de subsidencia, con indicación de los valores medios de hundimiento en el periodo 1992-2012. En rojo y como referencia los tramos rectos de la RM-621 (Lorca-Águilas) y cruce con la RM-620 (hacia Pulpí).

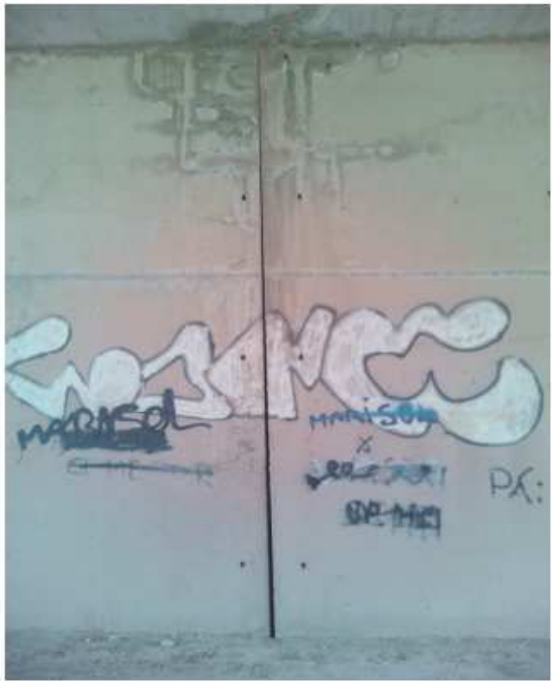
<b>FICHA Nº 5</b>		
<b>CATEGORÍA</b>	Patologías en construcciones	
<b>DESCRIPCIÓN</b>	Giro relativo en juntas estructurales de estructura de paso bajo RM-11	
<b>IDENTIFICACIÓN</b>	<b>PC-05</b>	
<b>LOCALIZACIÓN</b>	Pedanía de Campillo	
<b>COORDENADAS GEOGRÁFICAS</b>	Latitud	Longitud

37.633611 N	1684167 W
<b>COORDENADAS UTM</b>	X	Y
	616102	4165979
<b>Fecha de construcción</b>	<b>Aparición de incidencias</b>	<b>Reparaciones / Actuaciones</b>
Década de 1990	Sin datos	No
<b>CARATERÍSTICAS</b>		
Junta estructural entre ambas partes de la estructura principal (lado SE, Águilas), en estructura de paso inferior de RM-11, de hormigón armado.		
<b>VALORES DE SUBSIDENCIA</b>	<b>Hundimiento medio (m)</b>	<b>Distorsión media</b>
	-2,22	0,000125 (baja)
<b>DETALLE DE LAS PATOLOGÍAS</b>		
La junta presenta un desplazamiento de 35 mm en la base de la junta, que tiene una altura de 4 m, por lo tanto una distorsión de 0,00875		
<b>DESCRIPCIÓN GRÁFICA</b>

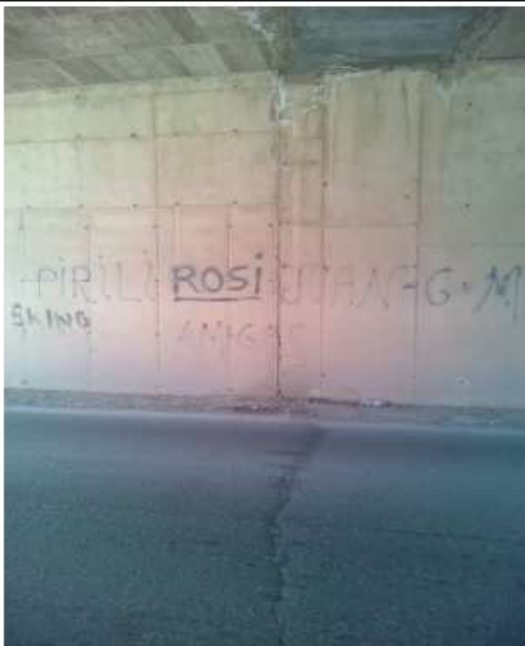
<b>FICHA Nº 10</b>		
<b>CATEGORÍA</b>	Patologías en construcciones	
<b>DESCRIPCIÓN</b>	Giro relativo de elementos estructurales perpendiculares en juntas estructurales de estructura de paso bajo RM-11	
<b>IDENTIFICACIÓN</b>	<b>PC-10</b>	
<b>LOCALIZACIÓN</b>	Pedanía de Campillo	
<b>COORDENADAS GEOGRÁFICAS</b>	Latitud	Longitud
	37,604217 N	1,663689.W
<b>COORDENADAS UTM</b>	X	Y
	617955	4162743
<b>Fecha de construcción</b>	<b>Aparición de incidencias</b>	<b>Reparaciones / Actuaciones</b>
Década de 1990	Sin datos	No
<b>CARACTERÍSTICAS</b>		
Junta estructural entre ambas partes de la estructura principal (lado SE, Águilas), en estructura de paso inferior de RM-11, de hormigón armado.		
<b>VALORES DE SUBSIDENCIA</b>	<b>Hundimiento medio (m)</b>	<b>Distorsión media</b>
	-0,2	0,000357 (media)
<b>DETALLE DE LAS PATOLOGÍAS</b>		
Se trata de un desplazamiento, en la base de la junta estructural, de 15 mm, con lo que para una altura de 4,5 m resulta una distorsión de 0,0033. Esta junta tiene continuidad, a través de la solera y el tablero superior con la de la patología PC-09.

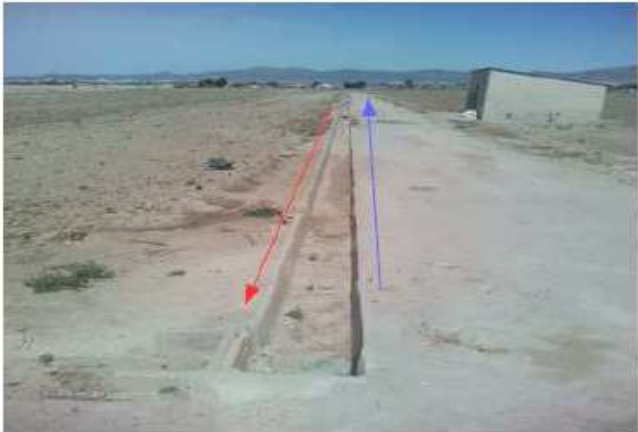
FICHA Nº 17		
<b>CATEGORÍA</b>	Incidencias en canales	
<b>DESCRIPCIÓN</b>	Inversión de la pendiente en un canal de riego	
<b>IDENTIFICACIÓN</b>	IC-03	
<b>LOCALIZACIÓN</b>	Pedanía de Campillo	
<b>COORDENADAS GEOGRÁFICAS</b>	Latitud	Longitud
	37,635556 N	1,682222 W
<b>COORDENADAS UTM</b>	X	Y
	616360 616155	4162690 4162782
<b>Fecha de construcción</b>	<b>Aparición de incidencias</b>	<b>Reparaciones / Actuaciones</b>
Década 1980	Principios de década de 2000	No
CARACTERÍSTICAS		
Se trata de un canal trapezoidal de pequeña sección (30 cm de base inferior y altura, y 40 cm de base superior) y 224 m de longitud. Perpendicular a la Rambla Biznaga dirección NO-SE.		
<b>VALORES DE SUBSIDENCIA</b>	<b>Hundimiento medio (m)</b>	<b>Distorsión media</b>
	-0,78	0,000556 (alta)
DETALLE DE LAS PATOLOGÍAS		
Originariamente se construyó siguiendo la pendiente natural del terreno, hacia la citada rambla sin embargo hace unos 15 años empezó a presentar problemas de pendiente hasta que resultó imposible el riego a través del mismo, ya que el agua se estancaba y no fluía en el sentido que lo había hecho hasta ese momento, por lo que el canal estuvo sin uso durante algunos años, hasta que el dueño tuvo la idea de probar a transportar el agua en sentido contrario, que es como se está usando en este momento, con mayor velocidad del agua que cuando funcionaba en el otro sentido, ya que la pendiente actual es de 0,17%.

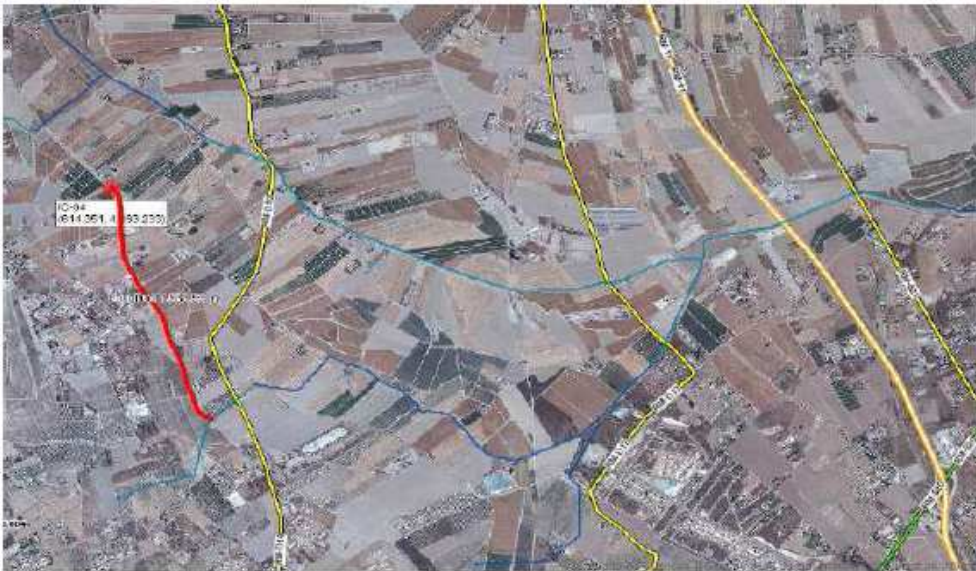
FICHA Nº 18		
<b>CATEGORÍA</b>	Incidencias en canales	
<b>DESCRIPCIÓN</b>	Disminución de la pendiente en un canal de riego que acabó convertido en camino	
<b>IDENTIFICACIÓN</b>	IC-04	
<b>LOCALIZACIÓN</b>	Pedanía de Campillo	
<b>COORDENADAS GEOGRÁFICAS</b>	Latitud	Longitud
	37,609098 N	1,704431 W
<b>COORDENADAS UTM</b>	X	Y
	614351	4163233
<b>Fecha de construcción</b>	<b>Aparición de incidencias</b>	<b>Reparaciones / Actuaciones</b>
Anterior a siglo XX	Década de 1990	Sí
CARACTERÍSTICAS		
Actual Camino de la Parada (en rojo), antiguo brazal que desaguaba en uno de los cauces naturales de la llanura de inundación de la Rambla Biznaga (en azul).		
<b>VALORES DE SUBSIDENCIA</b>	<b>Hundimiento medio (m)</b>	<b>Distorsión media</b>
	Entre -1,40 y -0,80	0,0006 (alta)
DETALLE DE LAS PATOLOGÍAS		
Se ha identificado como incidencia IC-04 al actual camino de la Parada, que era un brazal de riego y de desagüe hacia la Rambla Biznaga. Hacia 1990 se invirtió la pendiente y dejó de desaguar hacia la misma a partir de cierto punto, por lo que se abandonó, y en las obras de modernización de mediados de los 90 se convirtió en un camino.

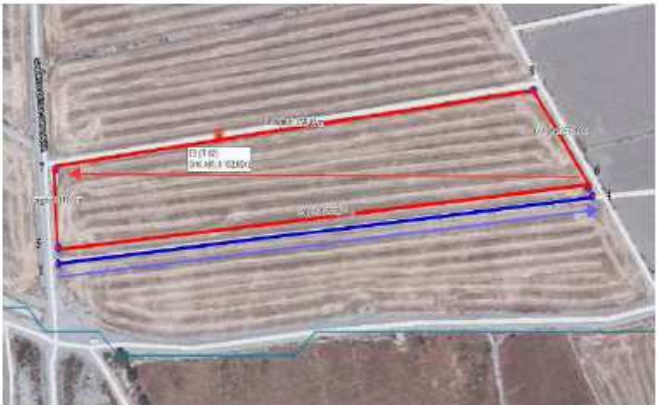
FICHA Nº 21		
<b>CATEGORÍA</b>	Incidencias en el terreno	
<b>DESCRIPCIÓN</b>	Cambio de pendiente del terreno de una parcela	
<b>IDENTIFICACIÓN</b>	IT-02	
<b>LOCALIZACIÓN</b>	Pedanía de Campillo	
<b>COORDENADAS GEOGRÁFICAS</b>	Latitud	Longitud
	37,603965 N	1.680561 W
<b>COORDENADAS UTM</b>	X	Y
	616466	4162694
<b>Fecha de construcción</b>	<b>Aparición de incidencias</b>	<b>Reparaciones / Actuaciones</b>
Anterior a siglo XX	Década de 2000	Sí
CARATERÍSTICAS		
Se trata de una inversión en la pendiente natural del terreno, en la pedanía de Campillo. Para simplificar se ha considerado que la parcela es rectangular de 285 m de largo y 35 m de ancho, y la longitud del canal 307 m (geometría real en imagen). Esta incidencia está localizada junto a la incidencia IC-03.		
<b>VALORES DE SUBSIDENCIA</b>	<b>Hundimiento medio (m)</b>	<b>Distorsión media</b>
	-0,65	0,000556 (alta)
DETALLE DE LAS PATOLOGÍAS		
<p>Esta parcela tenía originariamente pendiente descendente de Oeste a Este en sentido hacia la Rambla Biznaga, actualmente se riega por goteo, aunque también se puede regar por el canal de la imagen, que fue afectado por la riada de 2012 y tuvo que ser reconstruido con el sentido original de la pendiente (aguas abajo hacia la rambla), funcionando, por tato en el sentido lógico, pero para ello se ha tenido que elevar unos 30 cm en la zona de aguas arriba, mientras que está prácticamente enterrado otros 30 cm en la de aguas abajo</p> <p>Como se demuestra en el levantamiento altimétrico la pendiente actual de la parcela es a la inversa que la original, mientras que la del canal va en el sentido original. Se indican el sentido de las pendientes actuales de canal y parcela.</p>

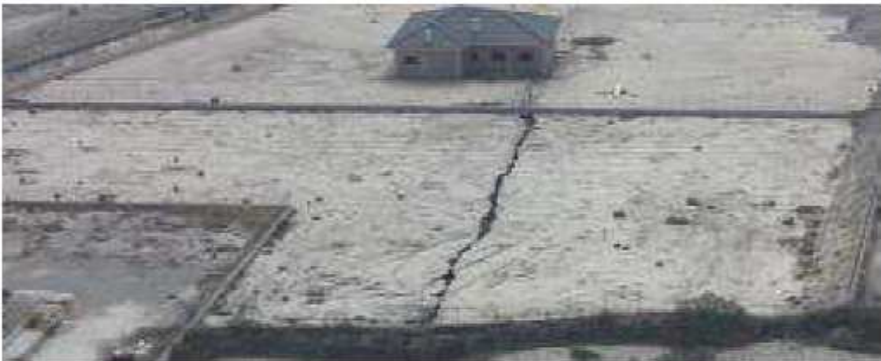
<b>FICHA N° 22</b>		
<b>CATEGORÍA</b>	Incidencias en el terreno	
<b>DESCRIPCIÓN</b>	Grieta en el terreno en El Esparragal	
<b>IDENTIFICACIÓN</b>	<b>IT-03</b>	
<b>LOCALIZACIÓN</b>	Pedanía de El Esparragal (Puerto Lumbreras)	
<b>COORDENADAS GEOGRÁFICAS</b>	Latitud	Longitud
	37,580380 N	1,725419 W
	37,579508 N	1,725419 W
	37,577913 N	1,724486 W
<b>COORDENADAS UTM</b>	X	Y
	612542	4160023
	612543	4159926
	612628	4159750
<b>Fecha de construcción</b>	<b>Aparición de incidencias</b>	<b>Reparaciones / Actuaciones</b>
No procede	Septiembre de 2012	Sí
<b>CARATERÍSTICAS</b>		
Gran grieta en el terreno que se hizo visible en la pedanía de El Esparragal, en Puerto Lumbreras, tras las intensas lluvias del 28 de septiembre de 2012.		
<b>VALORES DE SUBSIDENCIA</b>	<b>Hundimiento medio (m)</b>	<b>Distorsión media</b>
	-0,65	0,000556 (alta)
<b>DETALLE DE LAS PATOLOGÍAS</b>		
Llegó a tener una longitud de 1,5 km y una profundidad media superior a 3 m, y en algunos tramos a 5. En cuanto a la traza de la grieta en relación a las isolíneas de subsidencia, por una parte nos encontramos que es perpendicular al conjunto principal de isolíneas, pero por otra parte es sesiblemente paralela a las isolíneas de borde de cuenca, que indican los valores de subsidencia más bajos, lo que unido al hecho de encontrarse en el límite de cuenca y en zona de distorsiones altas, contribuye a la idea de considerar que la grieta es consecuencia de la subsidencia.

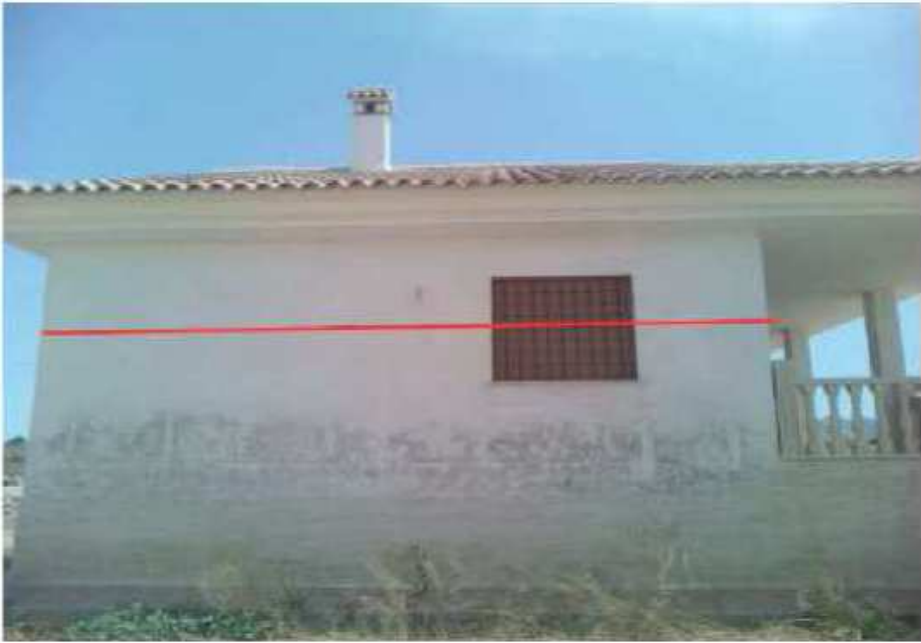
<b>FICHA Nº 23</b>		
<b>CATEGORÍA</b>	Zona Inundable afectada por subsidencia	
<b>DESCRIPCIÓN</b>	Vivienda en zona inundable	
<b>IDENTIFICACIÓN</b>	<b>ZI-01</b>	
<b>LOCALIZACIÓN</b>	Pedanía de Campillo	
<b>COORDENADAS GEOGRÁFICAS</b>	Latitud	Longitud
	37,615996 N	1,677313 W
<b>COORDENADAS UTM</b>	X	Y
	616735	4164033
<b>Fecha de construcción</b>	<b>Aparición de incidencias</b>	<b>Reparaciones / Actuaciones</b>
2011	Septiembre de 2012	No
<b>CARATERÍSTICAS</b>		
Vivienda de nueva construcción con todos los trámites legales: licencia, proyecto, etc.		
<b>VALORES DE SUBSIDENCIA</b>	<b>Hundimiento medio (m)</b>	<b>Distorsión media</b>
	-1,10	0,000586 (alta)
<b>DETALLE DE LAS PATOLOGÍAS</b>		
El agua alcanzó una altura inicial de más de 3 m (marcada en rojo en la imagen). La marca inferior, en la que aún se aprecian los sedimentos adheridos a la fachada, se debe a que el agua estuvo estancada durante varias semanas, algo que también pudo estar influenciado por la barrera artificial que supone la Autovía Lorca-Águilas, hasta que fue drenada de forma artificial.
